Sanierung einer Hauptwasserleitung im PE-Relining ohne Ringraum

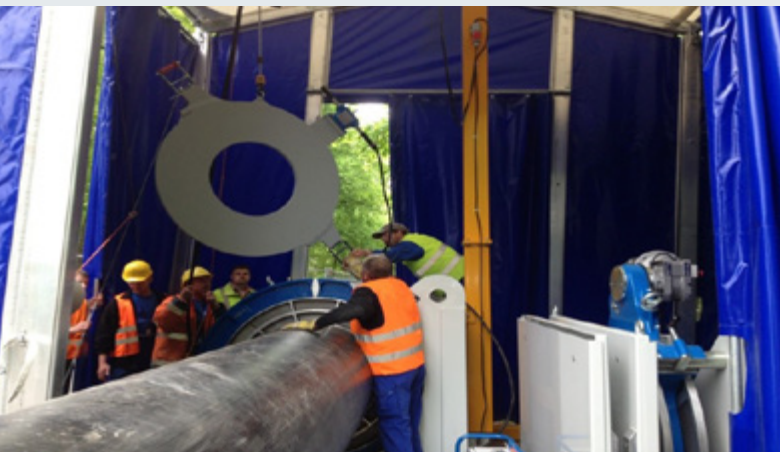
Bild 2: Schweißzelt im Englischen Garten

lität, Wandstärke und Durchmesser überprüft. Alle Schweißungen fanden in einem Schweißzelt statt. Vor dem ersten Rohreinzug wurden Probeschweißungen durchgeführt. Eine Schweißnaht entnahm man und sandte sie zur werkstofftechnischen Untersuchung (nach Richtlinie DVS 2203-1) ins SKZ Würzburg (Kunststoffzentrum). Dort testeten die Mitarbeiter die Proben in Biege- und Zugversuchen. Während der witterungsgeschützten Schweißung (Heizelement-Stumpfschweißverfahren gemäß DVS 2207-1) wurden der Versatz der Fügeflächen und die Zeiten (Anwärmzeit, Umstellzeit, Abkühlzeit) kontinuierlich überwacht. Nach der Schweißung erfolgten eine Überprüfung der Wulstausbildung, eine volumetrische Überprüfung des Schweißwul-

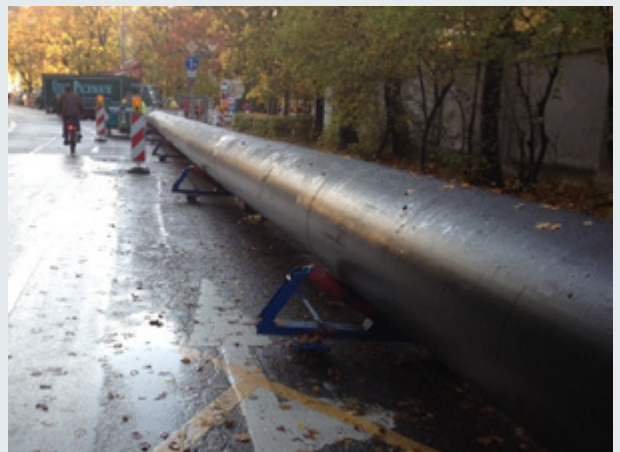
Bild 3: Auf Rollenböcken gelagerter Rohrstrang

Die Verbindung der auf die Baustelle gelieferten 20 m langen PE-Rohre erfolgte vorwiegend im Heizelementstumpfschweißverfahren (DVS 22077-1). Lediglich im Bereich der Baugruben und Übergänge an den Bestand wurden die Rohre mit Schweißmuffen verbunden. Eine für diese Rohrparameter ausgearbeitete Schweißanweisung mit allen erforderlichen Verarbeitungsdaten verhalf dem eingesetzten Fachpersonal qualitativ hochwertige Rohrverbindungen herzustellen. Eine permanente Qualitätskontrolle sicherte die Schweißarbeiten für die weitere Bearbeitung der Rohre ab. In einem Schweißzelt im Englischen Garten (**Bild 2**) wurden die Rohre zu einem Rohrstrang bis zu 300 m Länge zusammengeschweißt und auf Rollenböcke gelagert (**Bild 3**). Die beim Schweißverfahren entstandenen Außen- und Innenwülste wurden entfernt.

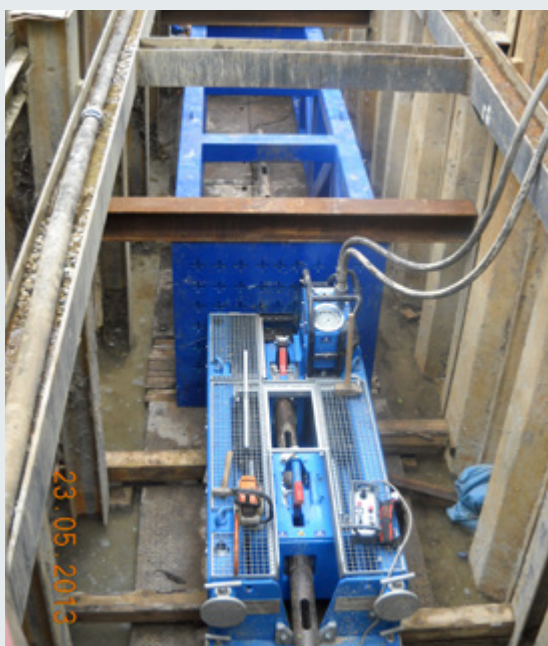
Bild 4: Gestängeanlage in Maschinengrube

Der Sanierungsabschnitt wurde in sieben Einzelabschnitten mit bis zu 400 m Einzugslänge unterteilt. Die für den Einzug notwendigen Baugruben hatten eine Tiefe von 3-7 m, eine Länge von 10-15 m und eine Breite von 2-3 m. Die Lage der Baugruben wurde vor Baubeginn sorgfältig geplant. Die Planung und Ausführung beinhaltete auch die Herstellung der Widerlager für die Zugvorrichtung, damit die auftretenden Kräfte von bis zu 1300 kN sicher abgeleitet werden konnten. Bei den geraden Abschnitten wurde als Zugeinrichtung eine Gestängeanlage (**Bild 4**) eingesetzt. Die Einzugsgeschwindigkeit betrug auf diesen Abschnitten etwa 50 m/h. In den Abschnitten, in denen Bögen verbaut waren, wurde eine Seilanlage (**Bild 5**) genutzt. Diese Anlage lieferte eine Einzugsgeschwindigkeit von 35-40 m/h.
