# **Schutzmantelrohr mit besonderen Eigenschaften**

# Schutzmantelrohr mit besonderen Eigenschaften

H.-H. Block

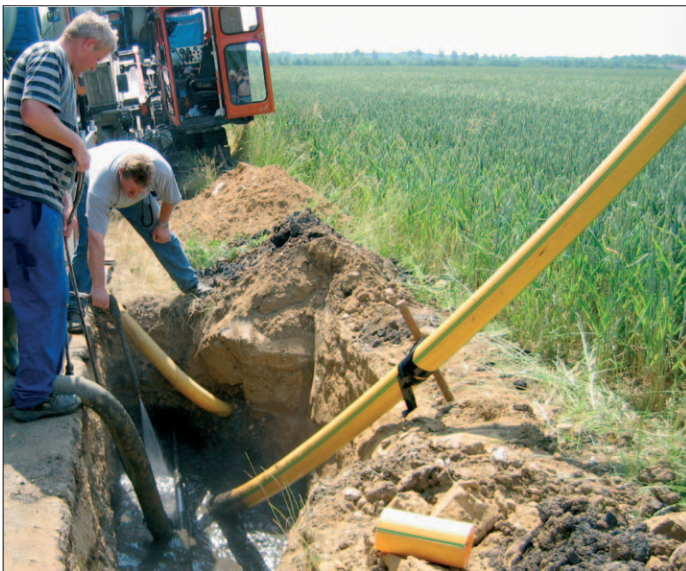
**Bild 1:** Minimaler Eingriff in die Umgebung durch das horizontale Spülbohrverfahren

Aufgrund dieser Rahmenbedingungen, entschied sich die GVG Rhein-Erft die Leitung grabenlos im Spülbohrverfahren zu verlegen.

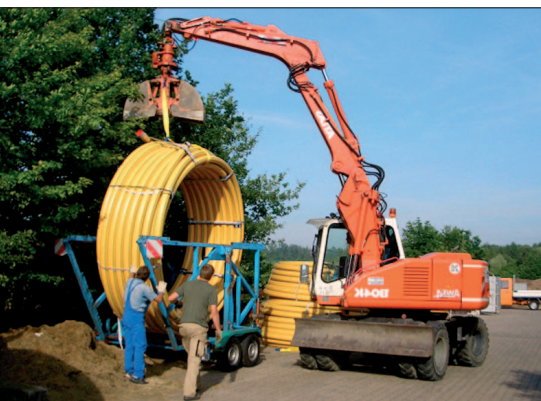
**Bild 3:** Fixlängenerlieferungen des egeplast SLM® 2.0 DCT-Rohres

CU-Leiter ermöglichen nach der Verlegung einen Nachweis der Nichtbeschädigung des Rohrstrangs. Sollten also beim Rohrzug Kerben bis auf den Grund des Schutzmantels entstehen, so würde der elektrische Leiter, die spiralförmig gewickelten CU-Bänder, durchtrennt. Im Anschluss an den Rohrzug kann mit einem einfachen Durchgangsprüfer der elektrische Durchgang geprüft und somit die Unversehrtheit des neuen Rohres nachgewiesen werden. Außerdem können mit diesem Rohrsystem die Leitungen zu jeder Zeit nachträglich exakt geortet und somit bei späteren Baumaßnahmen genau lokalisiert werden. Zu den positiven Eigenschaften von Rohren aus Polyethylen gehört außerdem, dass sich große Lieferlängen als Ringbund wickeln lassen. Für diese Baumaßnahme wurden die Ringbunde baustellenkonform als Fixlänge gefertigt und geliefert, so dass die Verbindungen der Rohrenden auf ein absolutes Minimum reduziert werden konnten.

Als Verbindungstechnik der Rohrenden wurde das Heizwendel-Muffenschweißen gewählt. Dank der Fixlängenerlieferungen wurden die einzelnen Spülbohrabschnitte ohne Rohrverbindungen eingezogen. Die Anzahl der Schweißverbindungen und Muffen konnte so auf ein wirtschaftliches Optimum minimiert werden. Dabei ist zu beachten, dass der Schutzmantel im Schweißbereich grundsätzlich abgemantelt wurde. Diese Abmantelung wurde durch den Hersteller werksseitig im Rohrwerk auf einer Länge der Einstecktiefe der Muffen von 105 mm vorgenommen, so dass sofort nach Entfernung der Oxidhaut mit der Verbindung begonnen werden konnte. Da sich Ringbunde aufgrund der Wickelspannungen nur schwer spannungsfrei miteinander verschweißen lassen, wurden mit einem Heizmanschetten-System (egeplast Pipe-Heater System) die Rohrenden nach dem Einzug getempert. Damit ließ sich der sogenannte Elefantenzahn nach dem Einspülvorgang problemlos begradigen und die Rohrenden spannungsfrei miteinander verschweißen. Durch die nachträgliche Überbrückung der CU-Bänder über den Muffen und eine Nachumhüllung des Schweißbereichs wurde im Nachgang die elektrische Leiterfunktion wiederhergestellt.

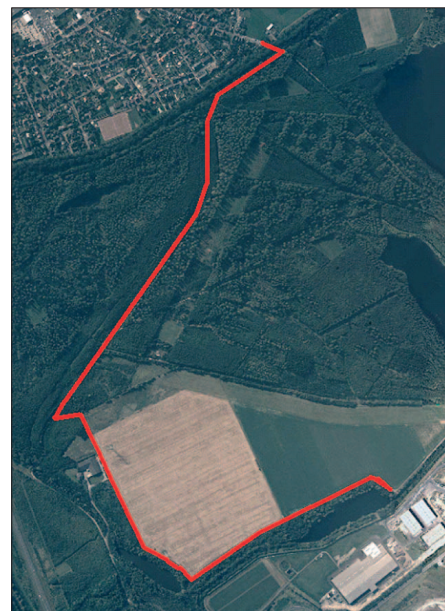
**Bild 2:** Anschluss des Verwertungszentrums Erftkreis an die Erdgasversorgung durch schwieriges Gelände

fahrzeugen, wie z. B. für An- und Abtransport des Bodenaushubs, war kaum möglich. Ungefähr die Hälfte der 3,7 km langen Trasse für die neue Gasleitung verläuft durch Waldgebiet. Ein Bachlauf auf einer Länge von rund 100 m und mehrere Felder wurden außerdem unter- bzw. durchquert.
