Close-Fit-Lining in sensiblem Wasserschutzgebiet – Sanierung einer Brunnenleitung mit umweltschonender Methode

In der Gemeinde Bodenwöhr in der Oberpfalz wurden im Frühjahr 2013 die Brunnenleitungen im Ortsteil Erzhäuser saniert. Die **alten Asbestzementleitungen** waren aufgrund des niedrigen Wasser-pH-Werts mit den Jahren brüchig geworden, Muffenverbindungen lösten sich teilweise auf. Bei den Sanierungsarbeiten in der Wasserschutzzone kam die umweltschonende **Close-Fit-Lining-Methode** zum Einsatz.

von: Markus Warmuth-Baron (Mennicke Rohrbau GmbH) & Klaus Hilchenbach (egeplast international GmbH)

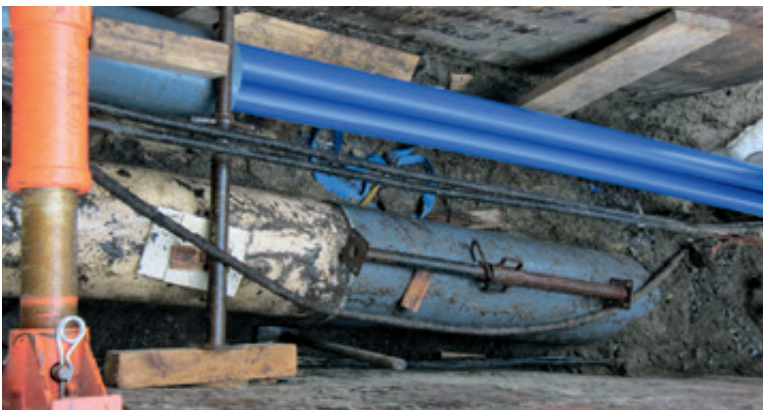
▲ **Abb. 1:** Einzug des egeliners durch kleine Baugruben unter beengten Verhältnissen

Der örtliche Wasserversorger Zweckverband zur Wasserversorgung der Nord-Ost Gruppe beauftragte deshalb die Mennicke Rohrbau GmbH in Arbeitsgemeinschaft mit der PRS Rohrsanierung GmbH mit den Sanierungsarbeiten. Die reglementierte Nutzung und die strengen Umweltschutzaufgaben, die bei Arbeiten in einer Wasserschutzzone gelten, forderten von den Baufirmen eine maßgeschneiderte Lösung. So sind insbesondere Erdaufbrüche und die Verwendung wassergefährdender Stoffe nur unter strengen Auflagen erlaubt. Das wurde bei der Baustellenplanung berücksichtigt. Um eine Verschmutzung des Bodens beispielsweise durch Ölverluste zu verhindern, wurden alle Baugeräte grundsätzlich durch zusätzliche Ölwannen gesichert. Bei der Auswahl des Verfahrens zur Sanierung der Trinkwasserleitungen entschied sich das Unternehmen für das bodenschonende und ökologisch verträgliche PE-Relining ohne Ringraum (Close-Fit-Lining) nach DVGW-Arbeitsblatt GW 320-2. Bei dem Bauverfahren in weitgehend geschlossener Bauweise müssen nur punktuell Baugruben ausgehoben werden (Abb. 1). Mutterboden und Ressourcen werden geschont und die umliegende Natur nicht unnötig belastet.

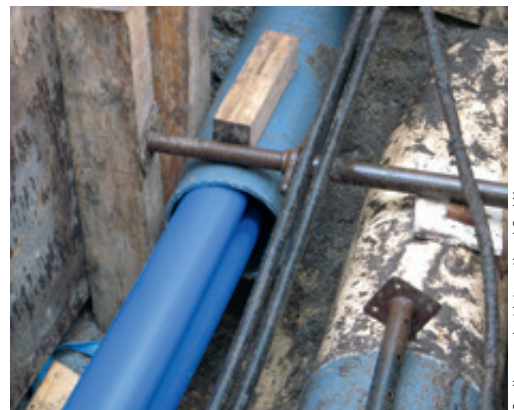
► **Abb. 2:** Der gefaltete egeliners im Altrohr

In die so vorbereiteten Leitungen konnte dann der Liner mittels einer Seilwinde eingezogen werden. Dabei musste auf eine kontinuierliche Geschwindigkeit ohne ruckartige Änderungen der Zugbeanspruchung geachtet werden. Insgesamt wurden über 1.000 Meter PE 100 egeliner DN 300 und 450 Meter egeliner DN 200 verlegt (Abb. 2).

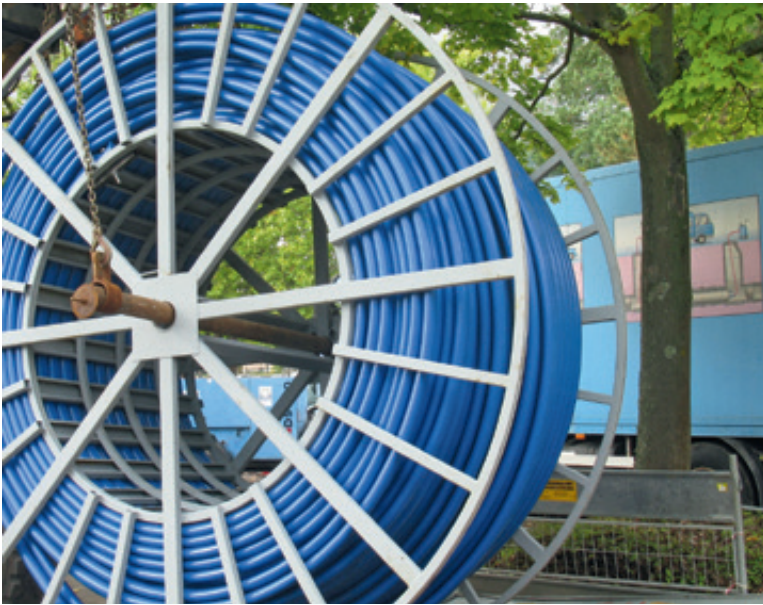
Abb. 3: Der vorgeformte Liner auf eine Trommel gewickelt.

Die speziell für die Verformungsverfahren genutzten Lining-Rohre werden bei der Produktion zunächst standardmäßig extrudiert. PE-HD-Rohre bilden aufgrund des chemischen und physikalischen Aufbaus eine innere Struktur, bei der die langen Molekülketten des Polyethylens eine Überstruktur in Form von Kristallen und Lamellen bilden. Sobald das neue, noch runde Rohr auf eine Temperatur abgekühlt ist, bei der sich diese Struktur herausgebildet hat, wird es zu einem „U“ verformt. Durch das Falten des Rohres wird zwangsweise eine neue Überstruktur geschaffen, wodurch gezielt Spannungen in das Rohr eingebaut werden. Anschließend wird diese neue Struktur des gefalteten Rohrs durch sehr schnelles Abkühlen „eingefroren“. Der vorgeformte Liner wird auf Trommeln gewickelt und so auf die Baustelle geliefert (Abb. 3). Durch die Querschnittsreduzierung von bis zu 40 Prozent können je nach Durchmesser sehr große Längen auf eine Trommel gewickelt wer-

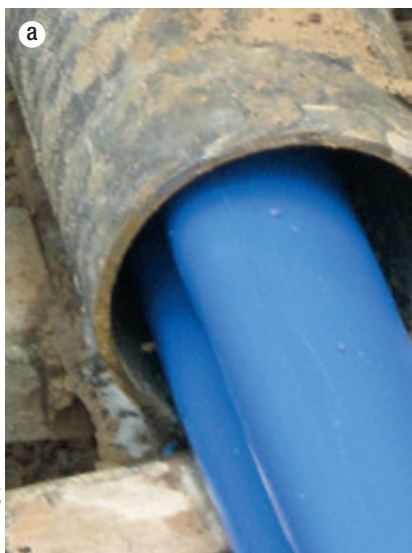
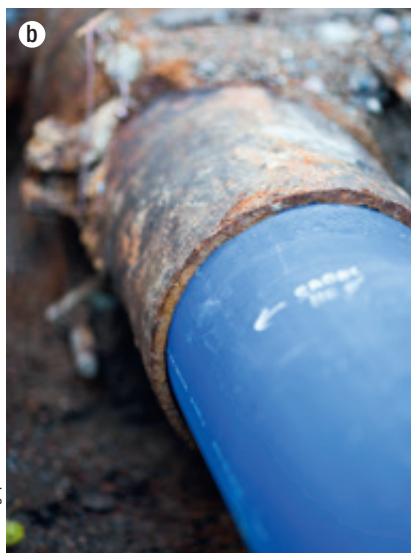
Abb. 4: Der egeplaster gefaltet (a) und geformt (b)

Das gefaltete, unter Spannung gesetzte Rohr ist bestrebt, wieder den spannungsfreien, runden Zustand vor dem Falten einzunehmen. Es wird hier vom „Memory-Effekt“ gesprochen, da das Rohr sich an seine runde Form vor dem Verformen „erinnert“ und bestrebt ist, diesen Ausgangszustand wieder herzustellen. Die „eingefrorenen“ Spannungen des Liners können aber erst durch Erhitzen auf eine Temperatur oberhalb der Einfriertemperatur wieder vollständig freigesetzt werden (Reversionsprozess).

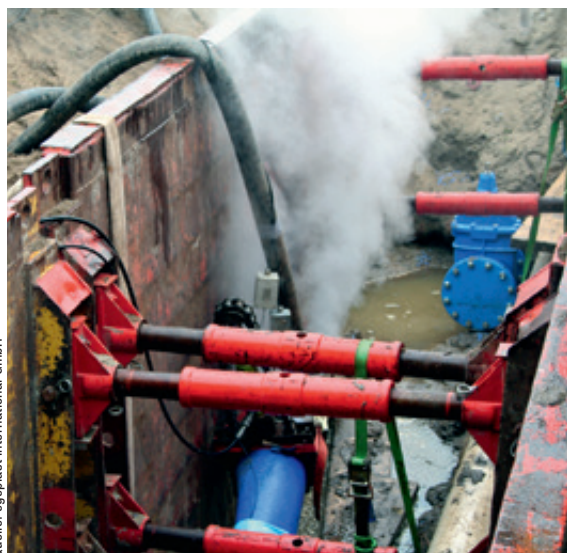
Abb. 5: egeplaster nach dem Aufdampfen

eingeleitet wird. Der Wärmeübertrag auf das Rohr erfolgt durch das Freiwerden von Wärme im Rahmen des Dampfkondensationsprozesses. Der Reversionsprozess kann in zwei Ablaufphasen aufgeteilt werden. In der ersten Phase wird das vorverformte Lining-Rohr unter geringem Innendruck langsam auf die materialspezifisch erforderliche Temperatur von ca. 80 °C aufgeheizt. In der zweiten Ablaufphase wird je nach Dimension und Wandstärke mit Drücken zwischen 4 bar und 6,6 bar zurückgerundet (**Abb. 4**). Der maximale Innendruck muss so lange aufrechterhalten werden, bis das Lining-Rohr ausreichend rückgekühlt ist. Nach erfolgter Bedampfung und Abkühlung liegt das neue Rohr ohne Ringspalt an der Innenwand des Altrohres an und kann in das bestehende Leitungssystem eingebunden werden (**Abb. 5**).
